RADHUSPROJEKT RÄDDNINGSTJÄNSTEN SYD

Radhusprojekt

RÄDDNINGSTJÄNSTEN SYD

2016-07-05

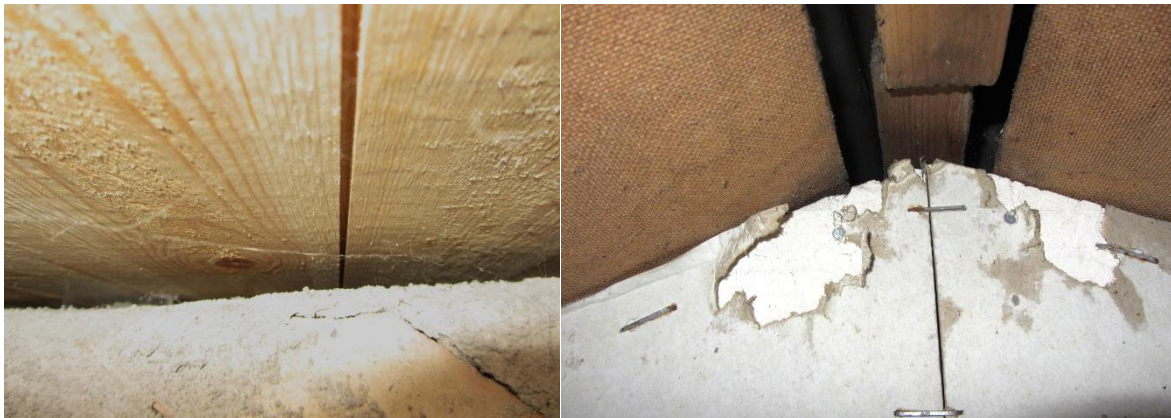
Den vanligaste bristen som identifierades vid inventeringen var otätheter mellan skiljeväggen och yttertaketets undersida. Denna brist kunde konstateras, i större eller mindre omfattning, i så gott som samtliga radhus som bedömdes ha ett otillräckligt brandskydd. Exempel på otäta anslutningar mellan avskiljande vägg och yttertaketets undersida visas i *figur 4*. Bristen var mer vanligt förekommande i de fall där den avskiljande väggen bestod av gipsskivor än i de fall där den avskiljande väggen var murad. Bristen var dessutom mer påtaglig då yttertaketets undersida utgjordes av masonitskivor än råspont, se *figur 4*.

Figur 4. Exempel på otät anslutning mellan skiljevägg på vind och yttertaketets undersida.

Anslutningen mellan den avskiljande väggen och yttertaketets undersida, då den består av råspont eller likvärdigt, måste utföras på ett sådant sätt att brandcellen uppfyller sin avskiljande förmåga. För att tätas anslutningen kan skivor i lägst klass K₂I0/B-s1,d0, exempelvis gipsskivor, monteras i taket på var sida om skiljeväggen. Taket bör då kläs in minst 60 centimeter på var sida av skiljeväggen hela vägen ner till takfoten, se *figur 6*. Vid mindre otätheter i anslutningen mot yttertaketets undersida borde dessa kunna tätas med exempelvis brandklassad fogmassa.

Utgörs yttertaketets undersida av masonitskivor eller liknande bör hela taket kläs med brandskyddande beklädnad i lägst klass K₂10/B-s1,d0, exempelvis gipsskivor.

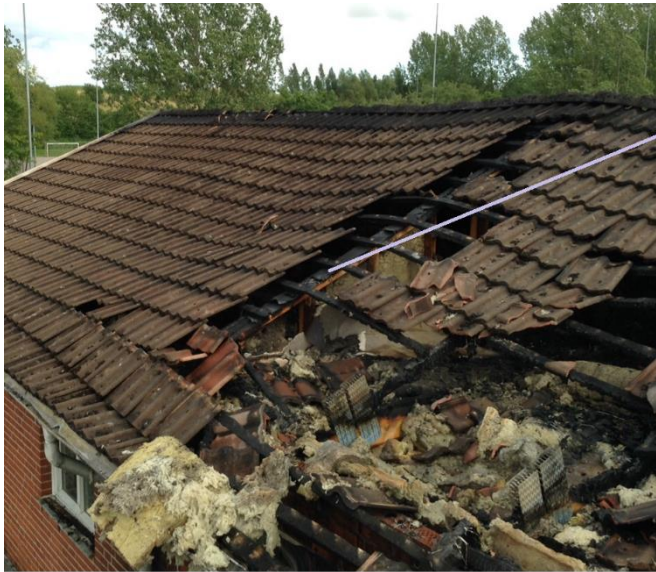
Masonitskivorna är en sämre konstruktion jämfört med råspont eftersom dessa antänder och förbränns mycket snabbare än råspont. När masonitskivan brunnit bort bildas en glipa över brandcellsgränsen som är lika bred som läkten, se *figur 5*.

Glipa mellan brandcellsgräns och takpannor när masoniten brunnit bort.

Figur 5. Synlig glipa som bildats över brandcellsgränsen när masonitskivan i yttertaketets undersida har brunnit bort.

I en takkonstruktion där masonit eller liknande används ska den brandavskiljande väggen gå upp till taktäckningens undersida (takpannorna), vilket tydligt framgår i bygglagstiftningen från SBN 80. Inventeringen visade att majoriteten av brandcellerna där takkonstruktionen bestod av masonit inte gick upp till taktäckningens undersida. I de fall där yttertaketets undersida bestod av annat material än råspont och den avskiljande väggen inte gick ända upp till taktäckningens undersida bedömdes brandskyddet som ”otillräckligt” eftersom detta i flera fall är ett direkt konstruktionsfel.

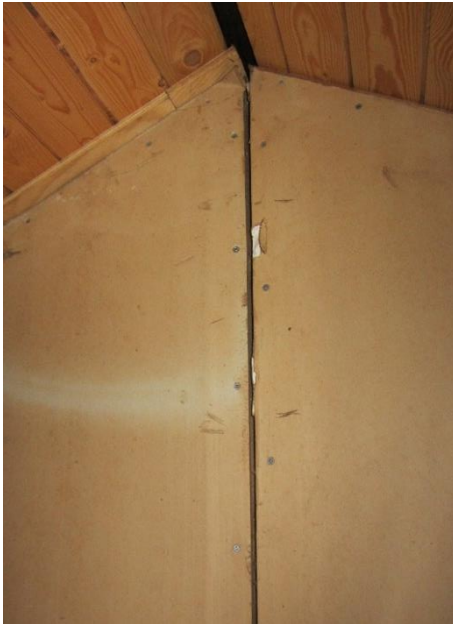
Brandcellsgränsernas avskiljande förmåga kan reduceras om det förekommer otäta genomföringar eller om de avskiljande väggarna är uppförda på ett felaktigt sätt. Det sistnämnda illustreras i *figur 7*, där det tydligt går att utskilja en springa mellan gipsskivorna. I de inventerade radhusen var det vanligare med otäta genomföringar än otäta skiljeväggar. Exempel på otäta genomföringar visas i *figur 8*.

Figur 7. Exempel på otät skiljevägg med tydlig springa mellan gipsskivorna.

Otäteter i skiljeväggar i form av springor mellan gipsskivor kan åtgärdas genom att montera en gipsskiva över springan samt komplettera med brandtätning, se *figur 9*. Genomföringar i brandcellsgränser ska utformas så att den brandavskiljande förmågan upprätthålls. Det krävs därför att alla genomföringar tätas med lämplig metod. För att hitta en metod som är lämplig i det enskilda fallet bör en sakkunnig fackman konsulteras.

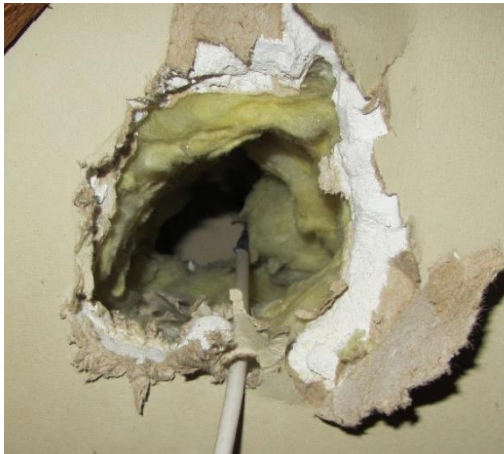
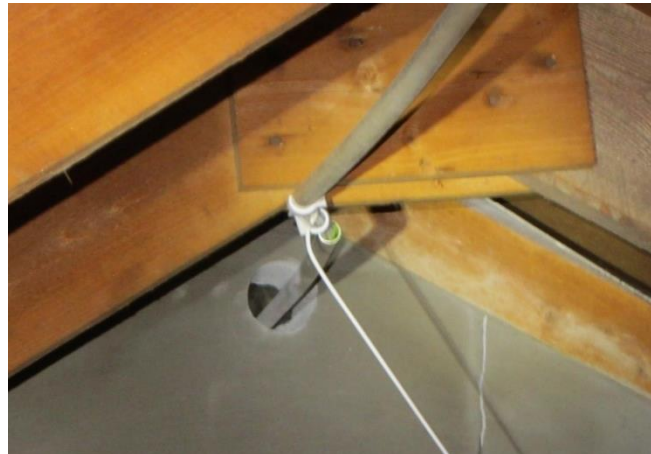
Figur 8. Exempel på otäta genomföringar.

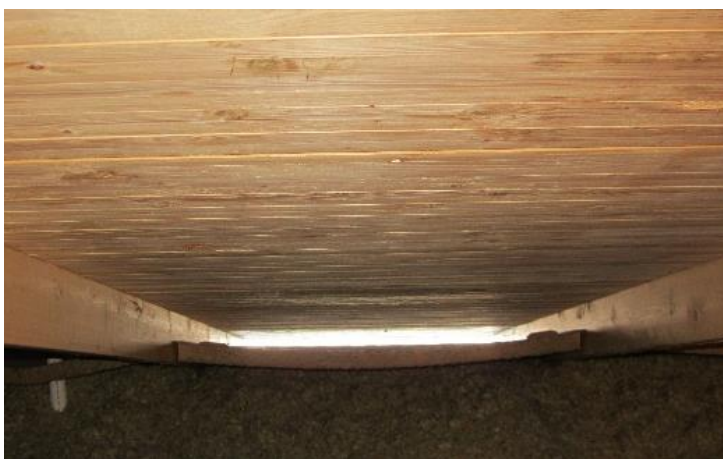
Det är vanligt att vindar ventileras via en öppen takfot, vilket medför en ökad risk för brandspridning mellan bostäderna i en radhuslänga. Det kan vara svårt att utifrån bedöma huruvida takfoten är öppen eller ej. Inifrån vinden kan det vara lättare att avgöra eftersom en öppen takfot medför ett ljusinsläpp, se *figur 10*.

Figur 10. Öppen takfot, sedd från insidan av vinden.

En förutsättning för att brandcellsgränsen mellan bostadslägenheter i radhus ska uppfylla sitt funktionskrav är att risken för brandspridning mellan brandceller via en öppen takfot begränsas. Enligt handböcker till Boverkets byggregler kan detta lösas genom att takfoten utförs brandklassad en meter på ömse sidor av skiljeväggen, under förutsättning att den avskiljande väggen är utförd i lägst klass EI 60. I annat fall, det vill säga om brandskyddet är ”uppdelat” med 30 minuters avskiljning i vindshjälklaget och 30 minuter i vindens skiljevägg, bör hela takfoten utföras brandklassad, se *figur 11*.

Problemet med brandspridning via en öppen takfot kan exempelvis hanteras genom att en svällande takfotsventil monteras. En fördel med denna lösning är att de fuktproblem som annars kan uppstå vid tätning av takfötter undviks. Det är också möjligt att täcka delar av takfoten med en skiva av obrännbart material, se *figur 12*. Täcks takfoten i sin hela längd med en brandklassad skiva måste dock ventilationen till vinden lösas på annat sätt, exempelvis med hjälp av mögelstopp som installeras under takpannorna, se *figur 12*. För att undvika ventilationsproblem, så som fukt och mögel, ska alltid en sakkunnig fackman konsulteras innan en öppen takfot tätas.
