RADHUSPROJEKT RÄDDNINGSTJÄNSTEN SYD

Radhusprojekt

RÄDDNINGSTJÄNSTEN SYD

2016-07-05

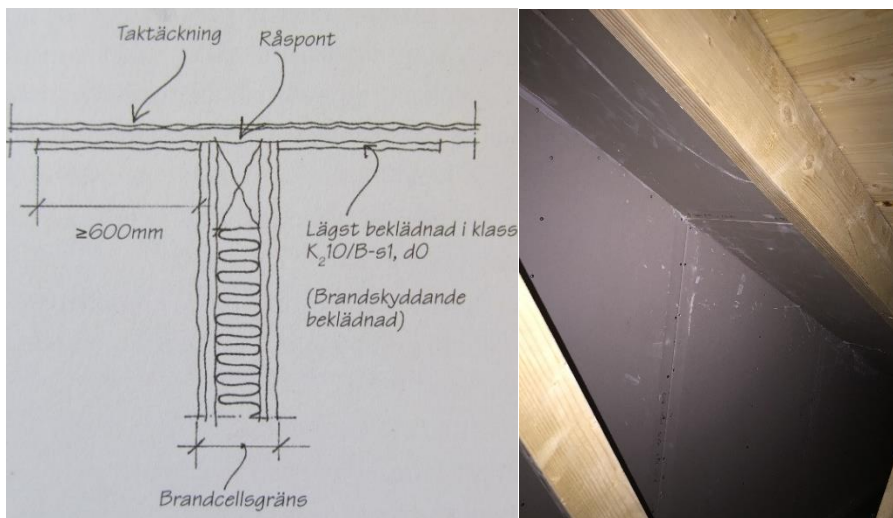
Figur 6. Till vänster illustreras hur en brandskyddande skiva kan monteras på ömse sidor av en skiljevägg. Till höger visas ett exempel på hur yttertaketets undersida har kläts in med gips fram till takstolen närmast skiljeväggen.

Anslutningen mellan den avskiljande väggen och yttertaketets undersida, då den består av råspont eller likvärdigt, måste utföras på ett sådant sätt att brandcellen uppfyller sin avskiljande förmåga. För att tätas anslutningen kan skivor i lägst klass K₂I0/B-s1,d0, exempelvis gipsskivor, monteras i taket på var sida om skiljeväggen. Taket bör då kläs in minst 60 centimeter på var sida av skiljeväggen hela vägen ner till takfoten, se *figur 6*. Vid mindre otätheter i anslutningen mot yttertaketets undersida borde dessa kunna tätas med exempelvis brandklassad fogmassa.

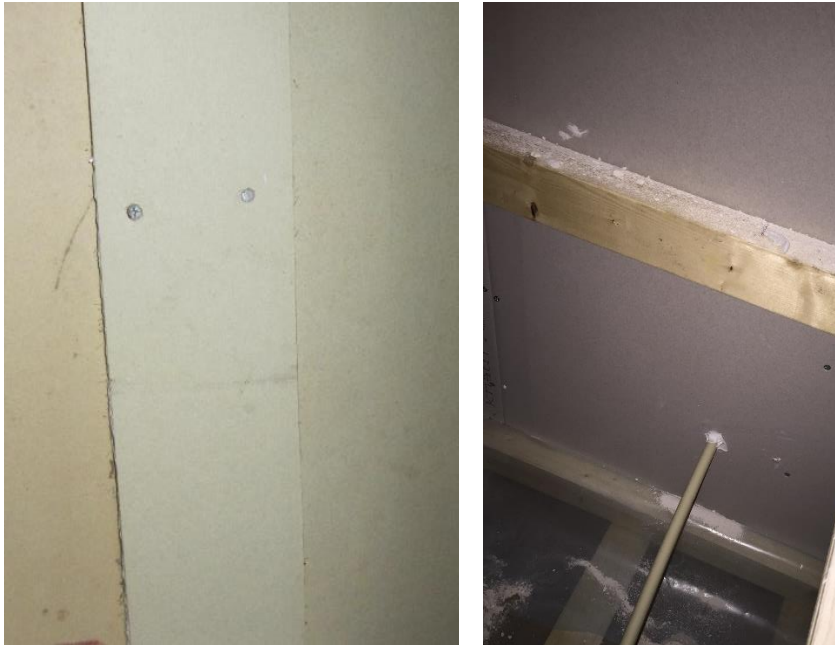
Figur 9. Princip för hur en gipsskiva kan monteras över otätbet i en skiljevägg samt hur en genomföring kan brandtätas.

Otäteter i skiljeväggar i form av springor mellan gipsskivor kan åtgärdas genom att montera en gipsskiva över springan samt komplettera med brandtätning, se *figur 9*. Genomföringar i brandcellsgränser ska utformas så att den brandavskiljande förmågan upprätthålls. Det krävs därför att alla genomföringar tätas med lämplig metod. För att hitta en metod som är lämplig i det enskilda fallet bör en sakkunnig fackman konsulteras.

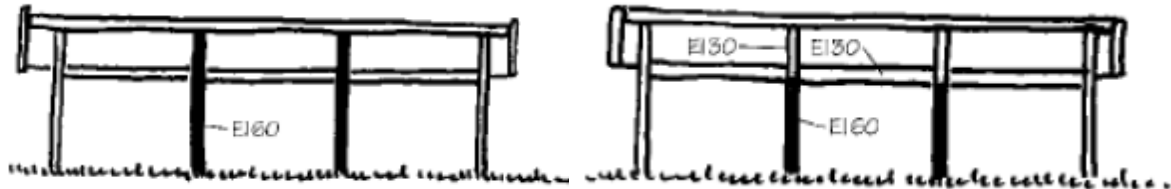
Figur 11. T.v. illustreras avskiljning med skiljevägg i klass EI 60. Är radhuset utfört enligt denna princip bör takfoten utföras brandklassad en meter på var sida om skiljeväggarna. T.b. illustreras avskiljning med vindshjälklag i klass EI 30 samt skiljevägg i klass EI 30. Denna konstruktion kräver att takfoten utförs brandklassad längs hela sin längd.

En förutsättning för att brandcellsgränsen mellan bostadslägenheter i radhus ska uppfylla sitt funktionskrav är att risken för brandspridning mellan brandceller via en öppen takfot begränsas. Enligt handböcker till Boverkets byggregler kan detta lösas genom att takfoten utförs brandklassad en meter på ömse sidor av skiljeväggen, under förutsättning att den avskiljande väggen är utförd i lägst klass EI 60. I annat fall, det vill säga om brandskyddet är ”uppdelat” med 30 minuters avskiljning i vindshjälklaget och 30 minuter i vindens skiljevägg, bör hela takfoten utföras brandklassad, se *figur 11*.

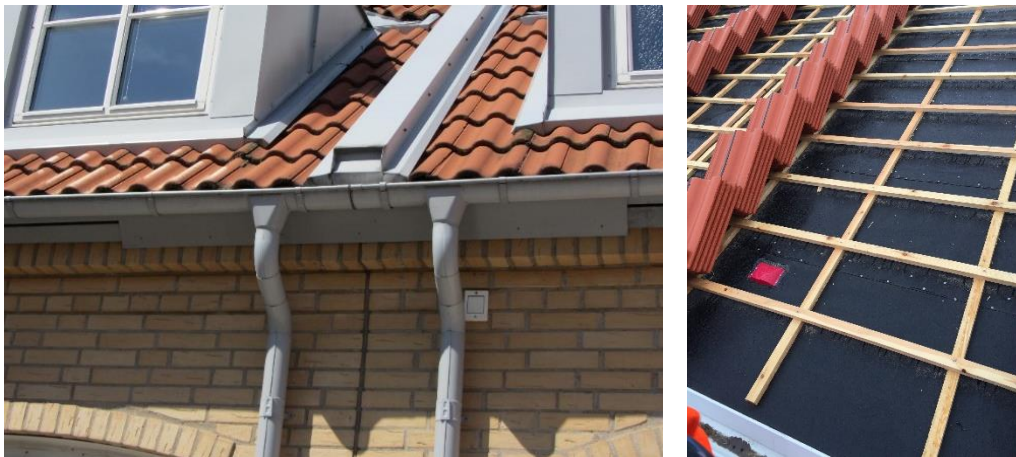
Figur 12. T.v. Exempel på delvis tätning av takfot med hjälp av en skiva i obrännbart material. T.b. Mögelstopp under takpannor.

Problemet med brandspridning via en öppen takfot kan exempelvis hanteras genom att en svällande takfotsventil monteras. En fördel med denna lösning är att de fuktproblem som annars kan uppstå vid tätning av takfötter undviks. Det är också möjligt att täcka delar av takfoten med en skiva av obrännbart material, se *figur 12*. Täcks takfoten i sin hela längd med en brandklassad skiva måste dock ventilationen till vinden lösas på annat sätt, exempelvis med hjälp av mögelstopp som installeras under takpannorna, se *figur 12*. För att undvika ventilationsproblem, så som fukt och mögel, ska alltid en sakkunnig fackman konsulteras innan en öppen takfot tätas.
